Technische Daten:

Pylonbrücke Ludwigshafen

Bauablauf der Instandsetzungsarbeiten:

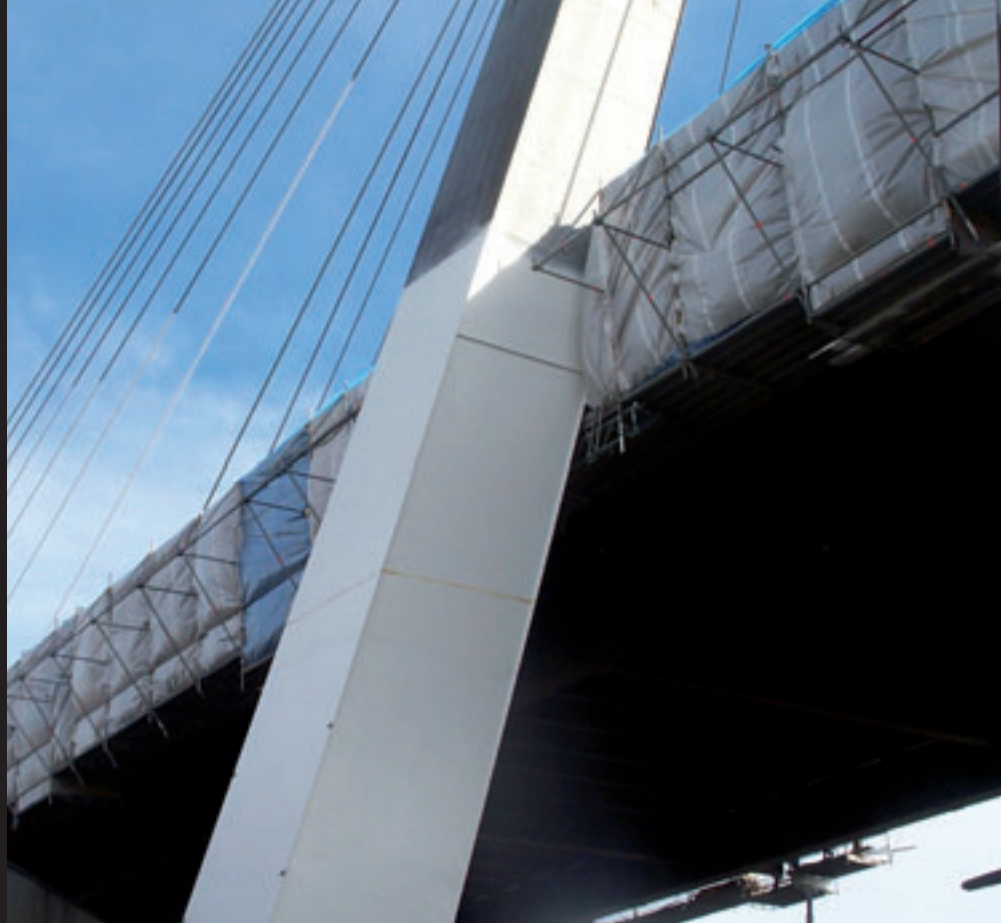
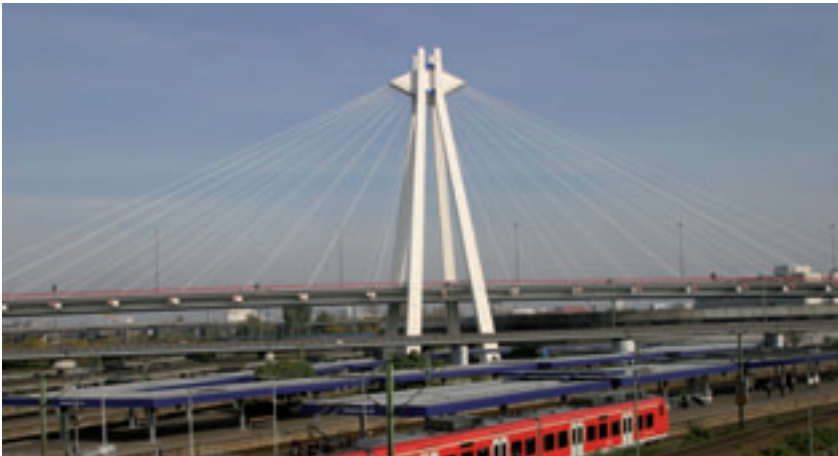
Auf Grund der Erkenntnisse der letzten 35 Jahre, über das bei der Pylonbrücke eingesetzte Seilsystem, wurden die durch Schwingungen der Seile extrem belasteten unteren Seilaufhängungen durch den Einbau eines Schwingungsdämpfers zusätzlich geschützt.

Bei der Erneuerung des Korrosionsschutzes der Stahloberflächen wurde in einem aufwendigen Strahlverfahren die gesamte Beschichtung der Bauteile entfernt. Dies geschah aus Umweltschutzgründen (Staubentwicklung) in einem luftdicht abgeschlossenen Arbeitsraum. Danach wurden die Bauteile und Schweißnähte auf Beschädigungen untersucht und wo erforderlich durch Materialauftrag oder Ersatzkonstruktionen instandgesetzt. Anschließend wurden die Stahloberflächen entsprechend dem geltenden Regelwerk in mehreren Arbeitsgängen neu beschichtet. Für die Endbeschichtung wurde aus Gründen der optischen Gestaltung der Hochstraße Süd der Farbton weiß gewählt.
